Lok auf Geisterfahrt

Führerlose, brennende Werkstatt-Lok gerät ins Rollen – Nach sechs Kilometern Fahrt gelingt Stopp im Bahnhof von Freilassing | Von Michael Brandl*

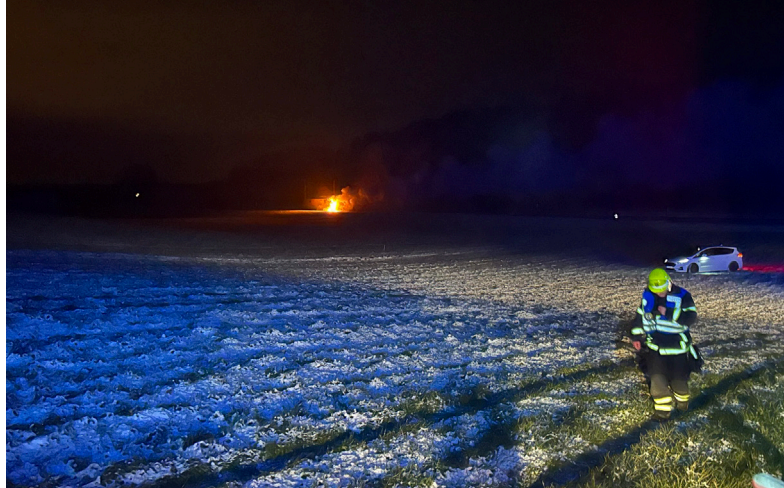
Von Weitem zu sehen und daher gut zu verfolgen: Die brennende Lok bei ihrer Geisterfahrt

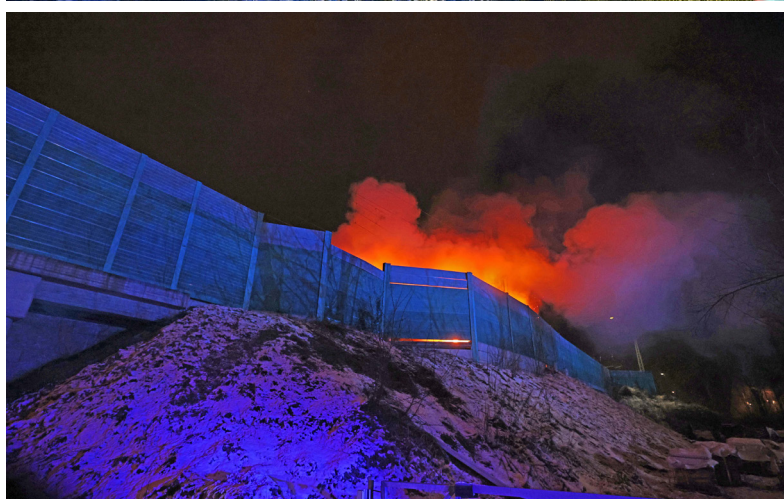
Die gestoppte Lok hinter der Schallschutzmauer

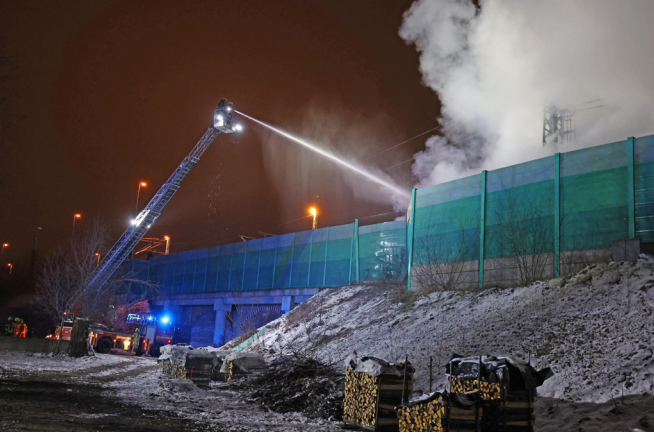
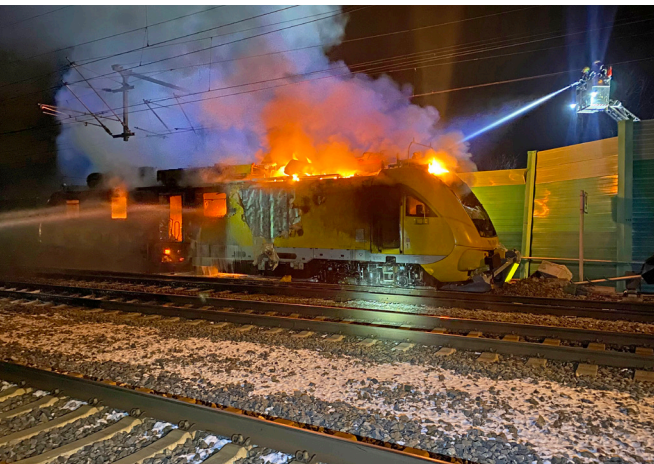
Bild o. und u.: Brandbekämpfung von Norden her über die Drehleiter mittels Wenderohr

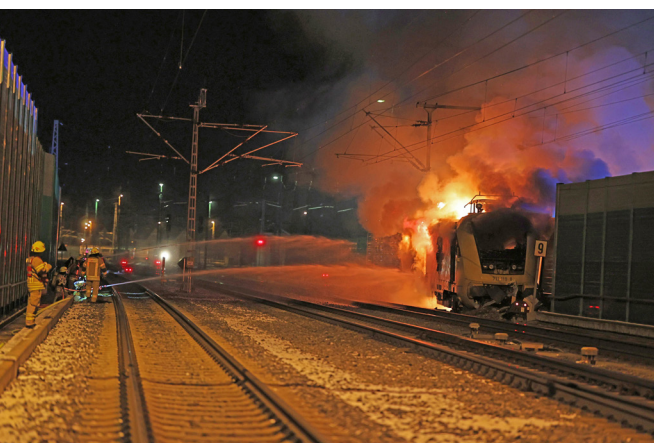
Brandbekämpfung der entgleisten Lok von der zugänglichen Südseite her

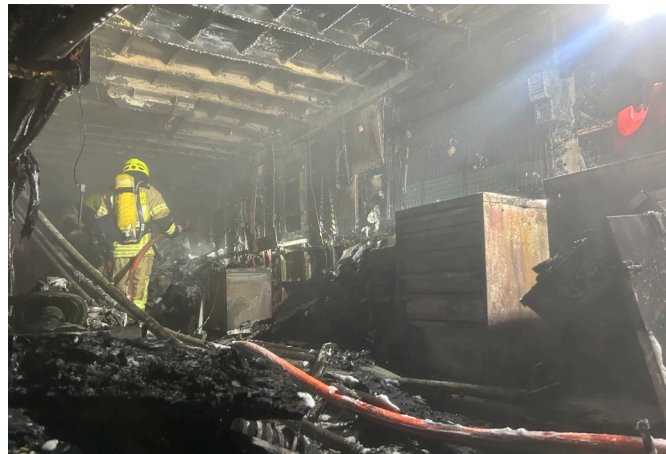
Nachlöscharbeiten in der Werkstatt-Lok
