Brand im »Mohrenwirt«

Feuer in historischem Gasthaus – Flammen bahnen sich unmerklich einen Weg ins Dachgeschoss – Kritische Löschwasserversorgung | Von Robert Keppeler*

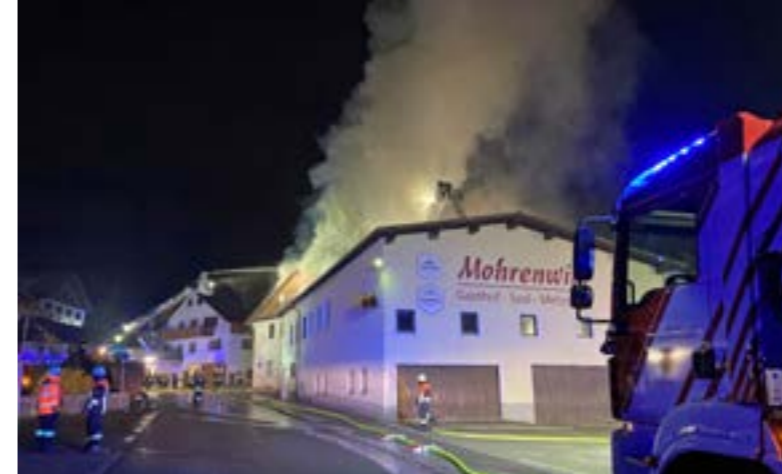
Kurz nach der Durchzündung des Dachgeschosses: Gut erkennbar die beiden Steckleitern die zur Sicherstellung des Rettungsweges für den Atemschutz bereitgestellt wurden

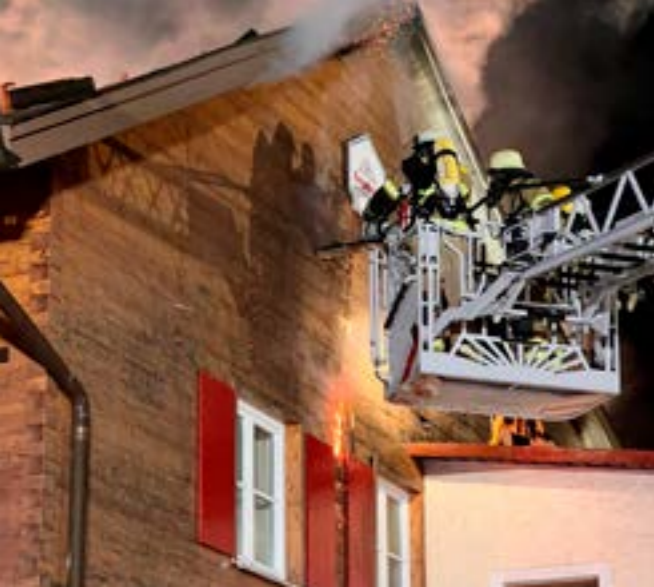
Öffnen des Holzschlids nach Durchzündung auf der Ostseite mittels Drehleiter der Feuerwehr Immenstadt

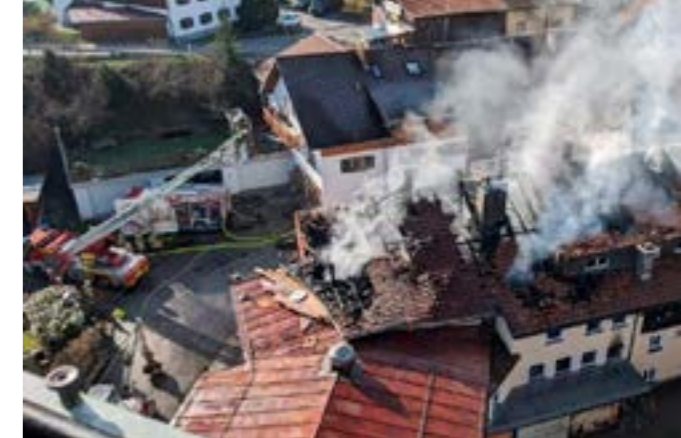
Ansicht von oben beim Abtragen des Dachstuhls aus Sicht der Sonthofener Drehleiter

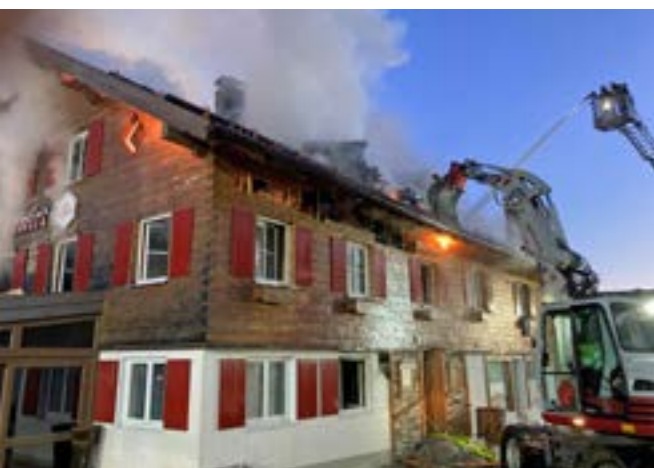
Öffnen des Dachstuhls mit einem Bagger, um mit der Immenstädter Drehleiter eine gezielte Brandbekämpfung zu machen
