Gebäudeeinsturz nach Explosion

Wohngebiet gleicht nach Gasexplosion einem Trümmerfeld – Suche nach vermissten Personen – Belastender Einsatz für die Einsatzkräfte | Von Markus Barnsteiner*

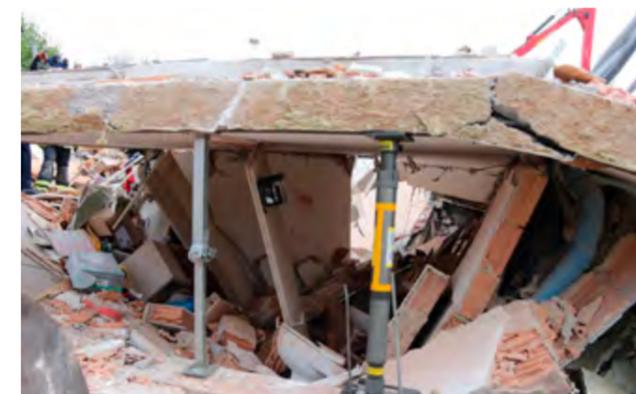
Die verschiedenen Gebäudeschichten mussten mittels Baustützen, Holzbalken sowie technischem Gerät abgestützt werden, um ein weiteres Einstürzen der Trümmerteile zu vermeiden.

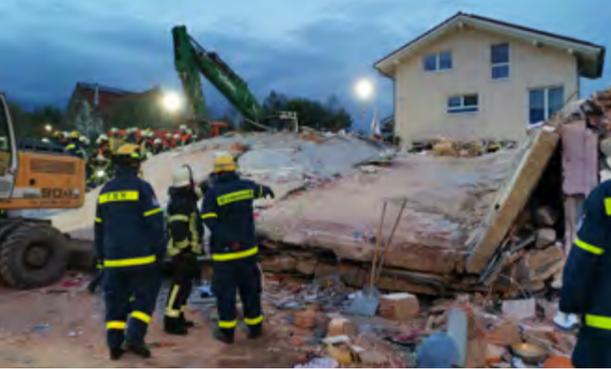
Bis am frühen Montagmorgen wurden vorsichtig Trümmerteile abgetragen, in der Hoffnung, noch Überlebende zu finden.

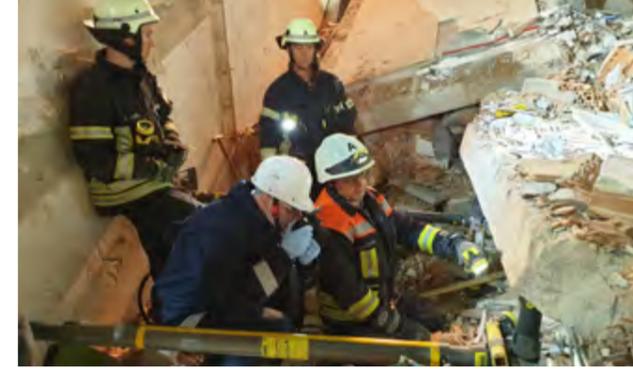
Ein äußerst belastender Einsatz für alle Rettungskräfte.
