GROSSBRAND VERNICHTET REIFENLAGER IN EYRICHSHOF

Tausende gelagerte Reifen geraten in Brand und erzeugen eine massive Rauchentwicklung. Rund 200 EINSATZKRÄFTE bekämpfen das Feuer unter Atemschutz und verhindern durch strukturierte Einsatzführung ein Übergreifen auf benachbarte Gebäude. VON JULIA NEUBAUER, FF STADT EBERN & KBI JONAS LUDEWIG

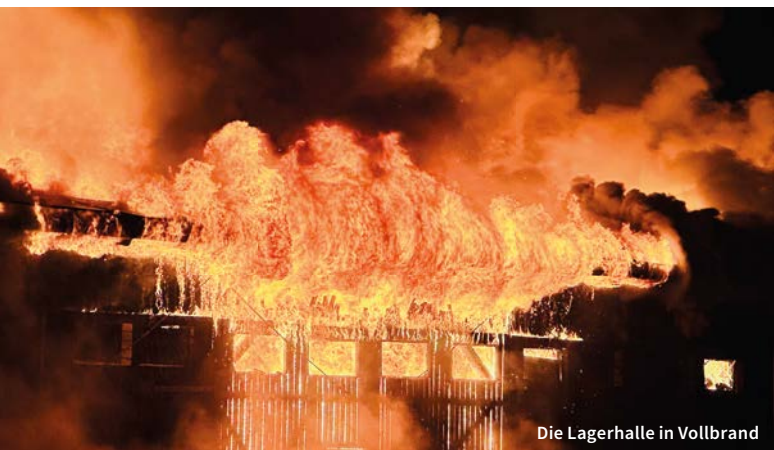
Die Lagerhalle in Vollbrand

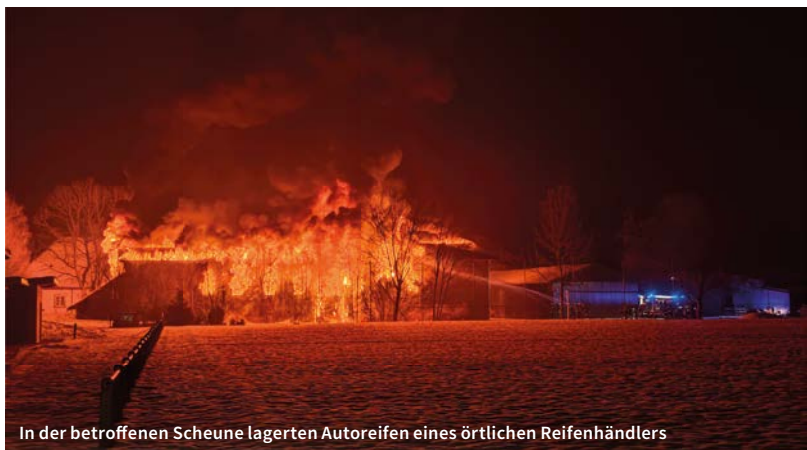
In der betroffenen Scheune lagerten Autoreifen eines örtlichen Reifenhändlers

dem Stichwort „B4“. Wenige Minuten später rückte die örtliche Feuerwehr mit ihrem TSF-W inklusive vier Atemschutzgeräteträgern aus und bestätigte den Brand in der Scheune. Aufgrund regelmäßiger Übungen im Ort sowie Veranstaltungen im benachbarten Schloss war den Einsatzkräften bekannt, dass in der betroffenen Scheune Autoreifen eines örtlichen Reifenhändlers gelagert wurden. Zum Zeitpunkt des Brandes waren etwa 15.000 Reifen in der Scheune gelagert.

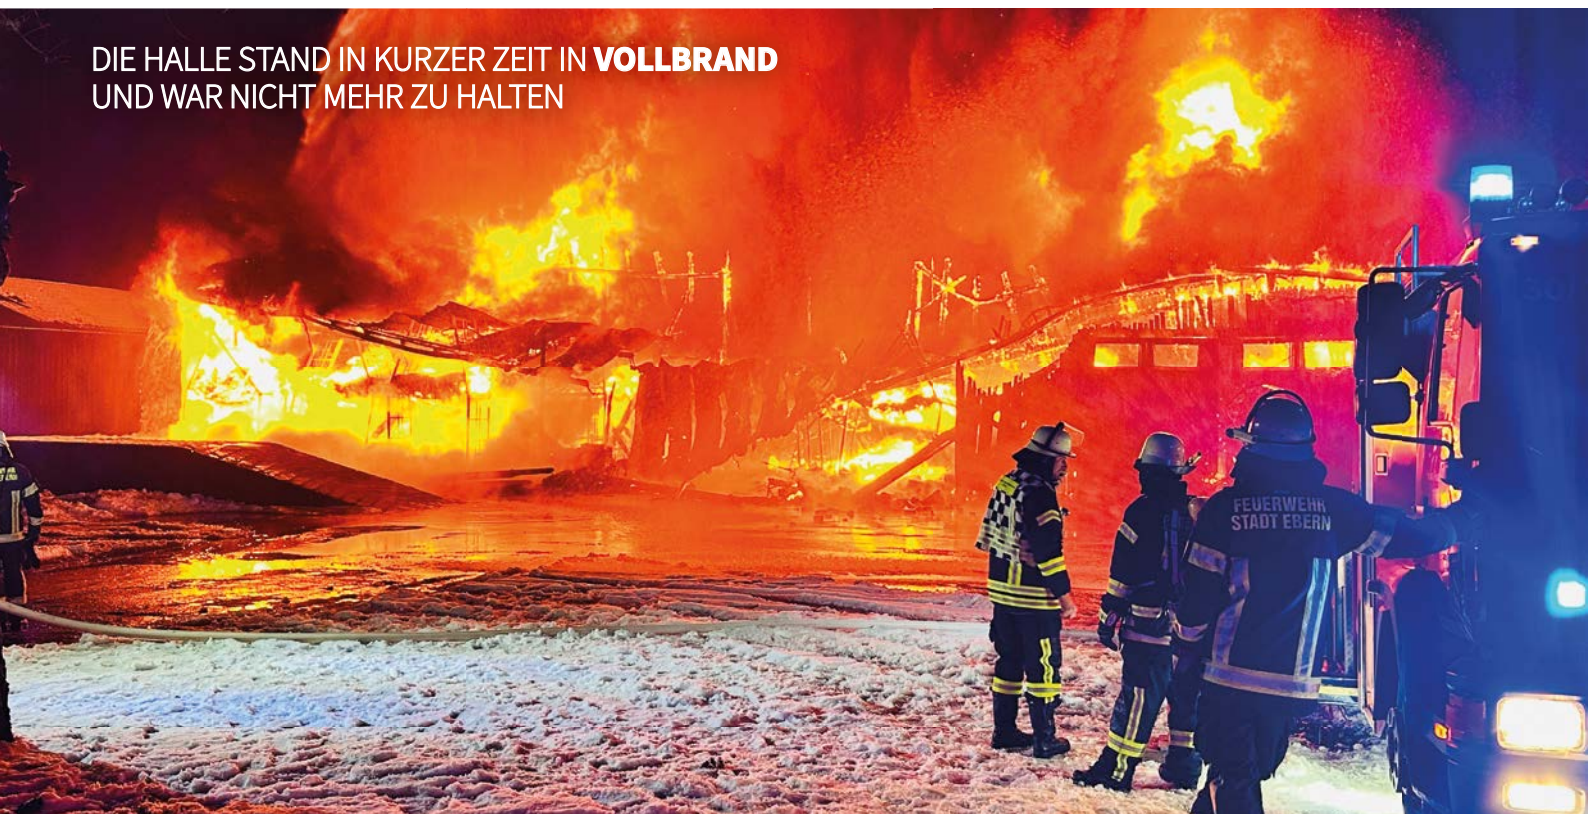
DIE HALLE STAND IN KURZER ZEIT IN VOLLBRAND UND WAR NICHT MEHR ZU HALTEN

Zwanzig Minuten nach der Alarmierung brach die Dachhaut der Reifenhalle vollständig durch und die Halle stand in Vollbrand. Im weiteren Verlauf des Einsatzes erhielt der Einsatzabschnitt 1 „Brandbekämpfung Süd“ zwei Trag-

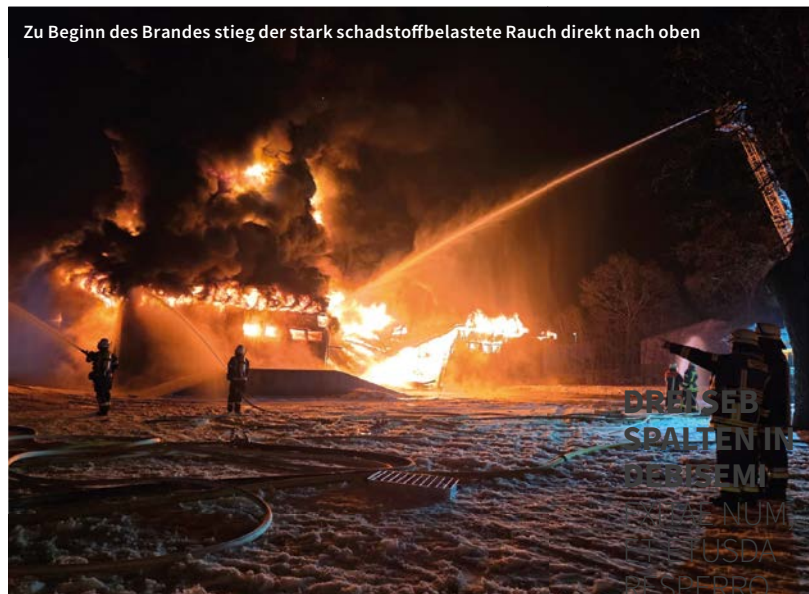
Zu Beginn des Brandes stieg der stark schadstoffbelastete Rauch direkt nach oben

Während zu Beginn des Brandes der stark schadstoffbelastete Rauch direkt nach oben stieg, wirkten nun langsam die Löschmaßnahmen und der Wind drehte. Dadurch verlagerte sich die Rauchwolke in Richtung Eyrichshof sowie Siegfeld und Fischbach. Zeitgleich setzte leichter Schneeregen ein, wodurch die Rauchwolke rasch abkühlte und es zu „schwarzem“ Regen kam.

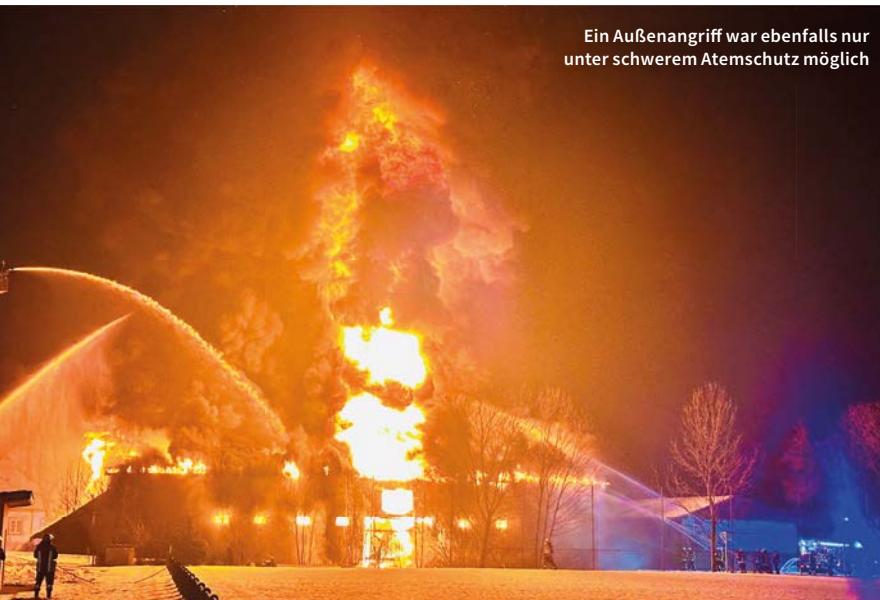
Ein Außenangriff war ebenfalls nur unter schwerem Atemschutz möglich

Durch die gesundheitsgefährdenden Brandgase war ein Außenangriff ebenfalls nur unter schwerem Atemschutz möglich. Aufgrund dessen wurde der Einsatzabschnitt 4 „Atemschutz und Messen“ eingerichtet, um die Einsatzkräfte zentral zu koordinieren. Der Gerätewagen Atemschutz sowie der CBRN-Erkundungswagen kamen zum Einsatz. Die Leitung dieses Abschnitts übernahm KBM Elias Schlinke.

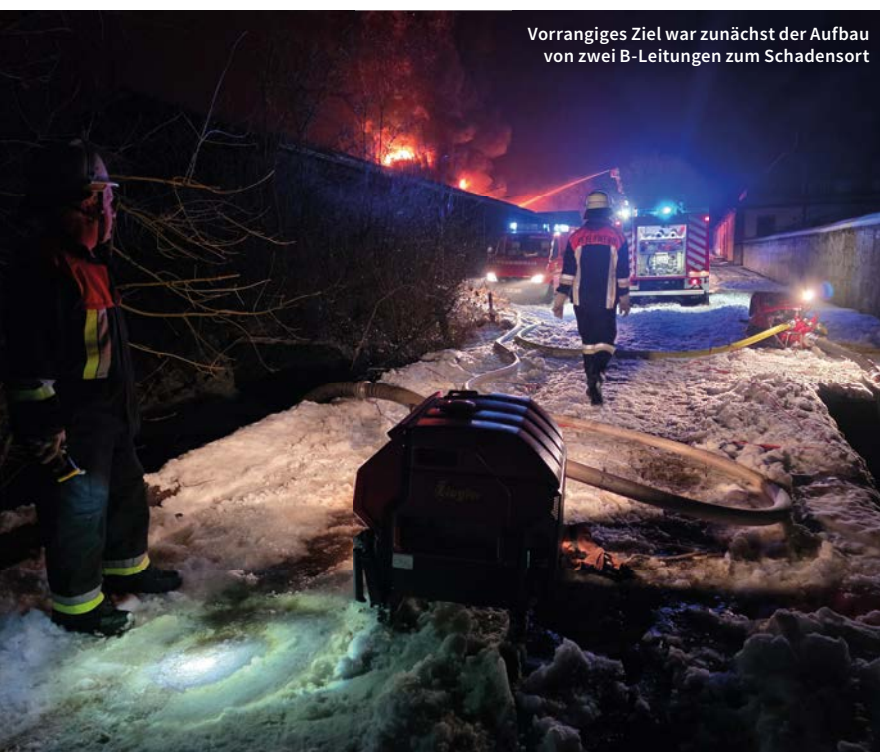
Vorrangiges Ziel war zunächst der Aufbau von zwei B-Leitungen zum Schadensort

wurden bereits im Vorfeld fünf Feuerwehren mit TSA- und TSF-Fahrzeugen nachalarmiert. Vorrangiges Ziel war zunächst der Aufbau von zwei B-Leitungen zum Schadensort.

kraftspritzenfahrzeuge, da der Mühlbach dort nicht weit entfernt war und für diesen Einsatzabschnitt somit eine eigene Wasserversorgung aufgebaut werden konnte. Aus dem Einsatzabschnitt 2 „Wasserversorgung“ waren mittlerweile drei B-Leitungen zur Einsatzstelle verlegt worden, während eine vierte Leitung bereits in Bereitschaft stand. Diese versorgten den Einsatzabschnitt 3 „Brandbekämpfung Nord“ mit Wasser.

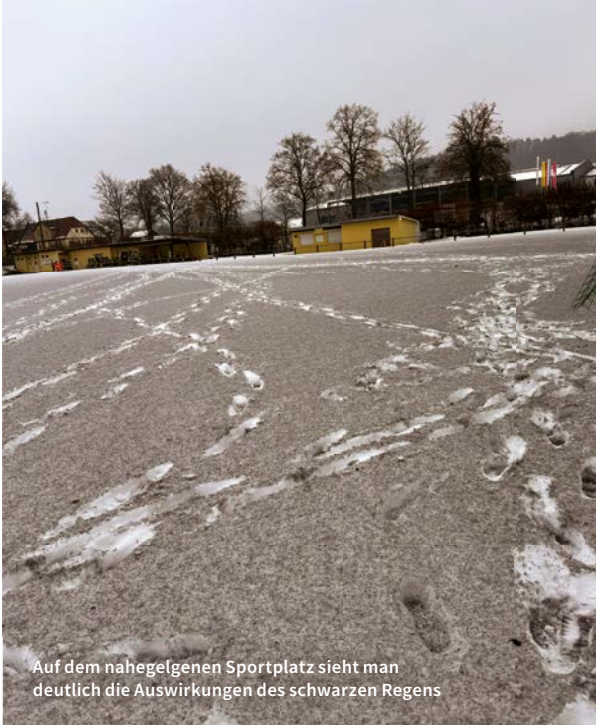
Auf dem nahegelegenen Sportplatz sieht man deutlich die Auswirkungen des schwarzen Regens

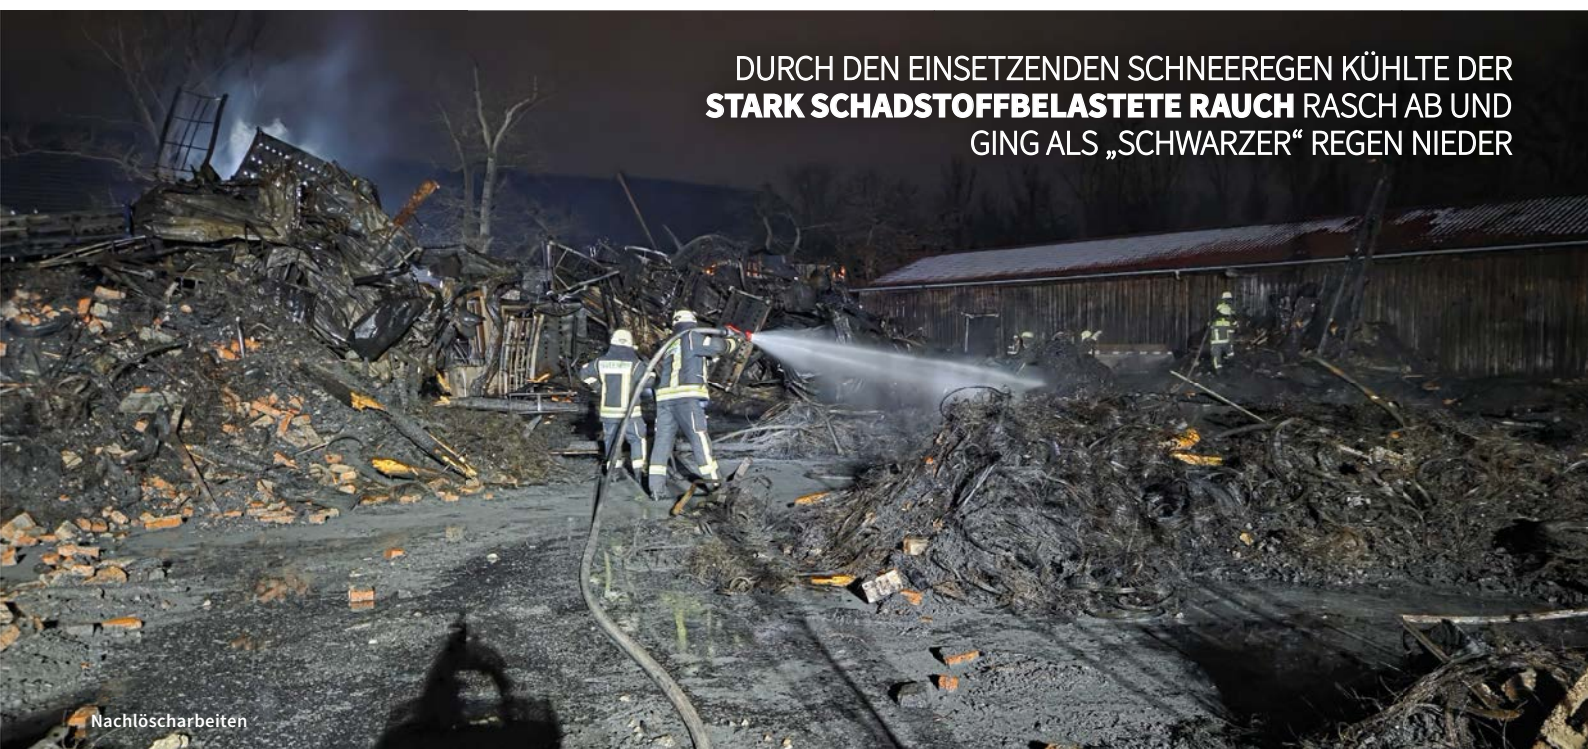
Nachlöscharbeiten

DURCH DEN EINSETZENDEN SCHNEEREGEN KÜHLTE DER STARK SCHADSTOFFBELASTETE RAUCH RASCH AB UND GING ALS „SCHWARZER“ REGEN NIEDER

Gegen 12.00 Uhr wurden in Abstimmung mit dem THW Haßfurt Rad- und Teleskoplader zur Einsatzstelle nachalarmiert. Zudem wurde ein Bagger von einem privaten Unternehmen hinzugezogen. Ziel war es, die Halle weitgehend auszuräumen, um die verbliebenen Glutnester freizulegen und gezielt ablöschen zu können. Gleichzeitig wurden Maßnahmen zur Ablösung
