BEKÄMPFUNG VON BATTERIEBRÄNDEN IN ELEKTROFAHRZEUGEN

Brandbekämpfung bei Elektrofahrzeugen im **PRAXISNAHEM TEST** – Erkenntnisse aus zwei Versuchen mit Wasser und Druckluftschaum

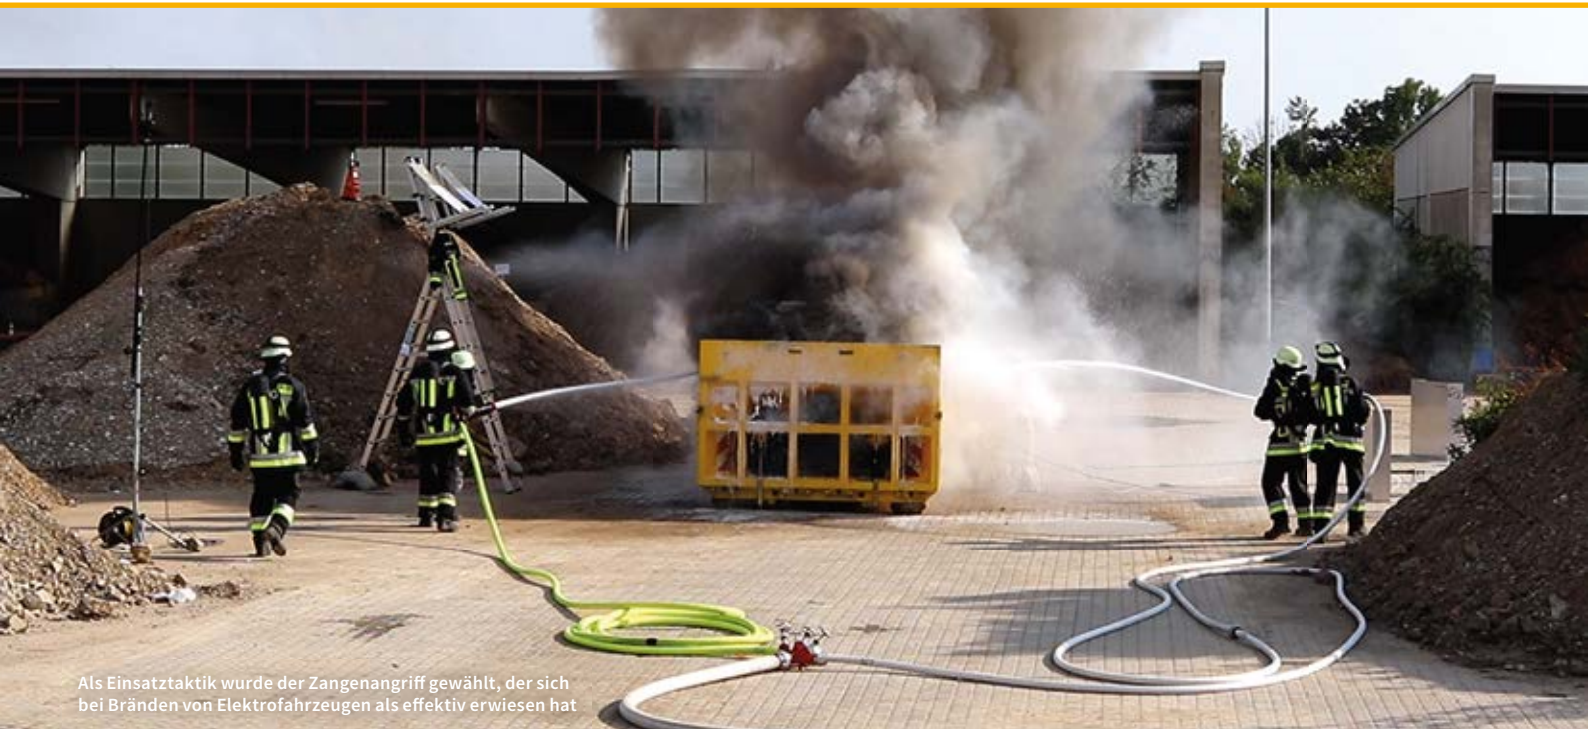
Als Einsatztaktik wurde der Zangenangriff gewählt, der sich bei Bränden von Elektrofahrzeugen als effektiv erwiesen hat

Für beide Versuche stand ein Hilfeleistungslöschgruppenfahrzeug (HLF 20) der Berufsfeuerwehr Ingolstadt zur Verfügung, ausgestattet mit einer Feuerlöschkreiselpumpe, CAFS-Anlage, zwei Hohlstrahlrohren sowie Wärmebildkameras. Die Löschwasserversorgung erfolgte über den Fahrzeugtank und das öffentliche Wasserleitungsnetz. Als Einsatztaktik wurde der Zangenangriff gewählt, der sich bei Bränden von Elektrofahrzeugen als effektiv erwiesen hat.

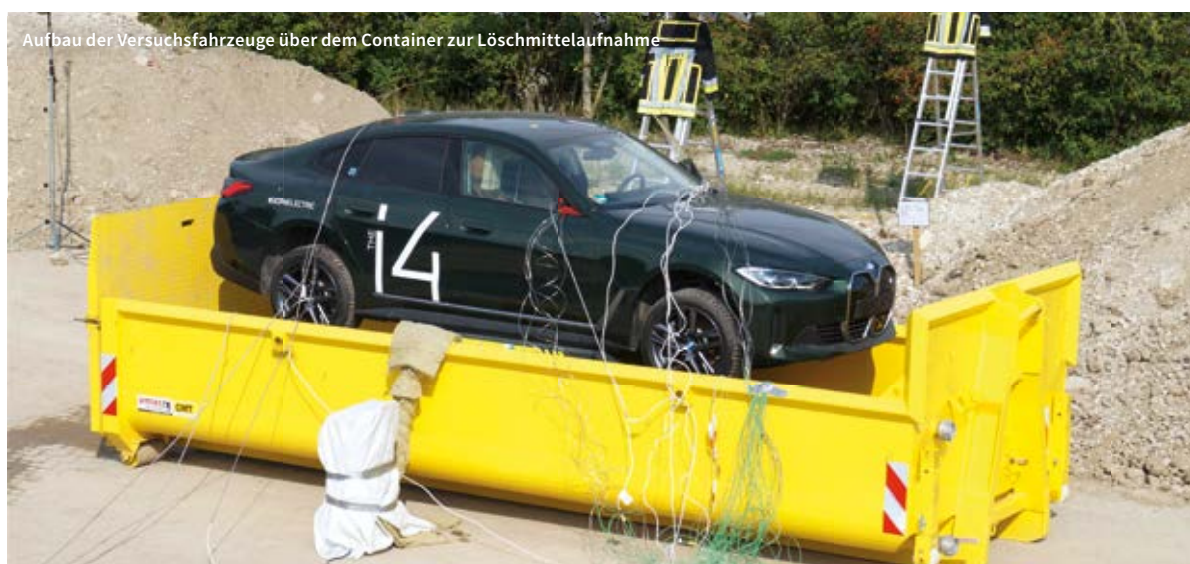
Aufbau der Versuchsfahrzeuge über dem Container zur Löschmittelaufnahme

Die Brandtests fanden an zwei BMW i4 BEV-Fahrzeugen an einem Außenstandort statt. Zur Vermeidung einer Umweltkontamination wurde das Löschwasser vollständig aufgefangen. Die Berufsfeuerwehr Ingolstadt übernahm die Durchführung der Brandbekämpfung einschließlich der Auswahl der Löschmittel und der taktischen Vorgehensweise.
