# Dachstuhlbrand in alter Brauerei

Großbrand in ehemaliger Rosenbrauerei – Stadtbildprägendes Gebäude stark beschädigt | Von Stefan Waldner\*

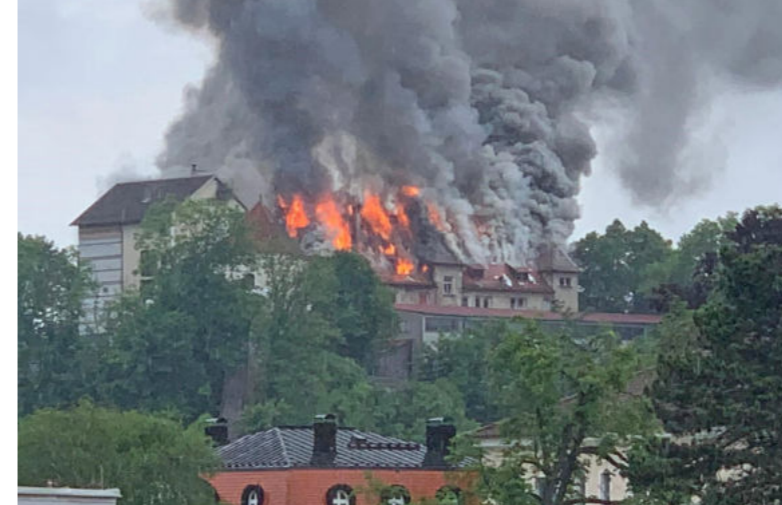
Vor dem Eintreffen der Feuerwehr: Vollbrand des Dachstuhls auf ganzer Länge  
\*Der Autor ist SBM, Stadt Kaufbeuren  
Aufn.: Autor

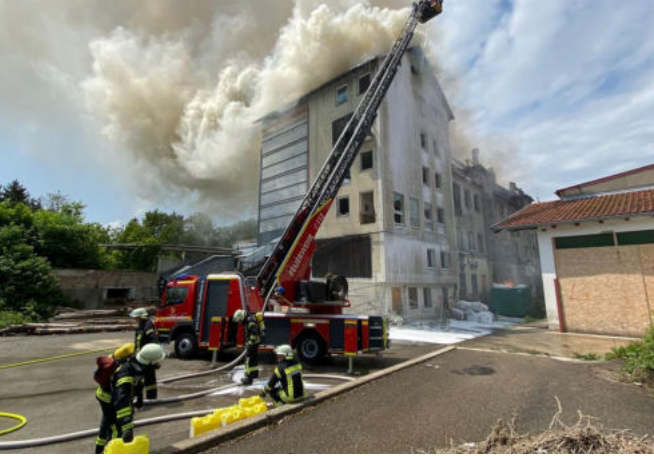
Blick von der Altstadt auf das Brandobjekt

**Schaumeinsatz über die Drehleiter**

Löschwasser zur Verfügung gestellt werden. Im gesamten Einsatzverlauf wurden insgesamt 800 Kubikmeter Löschwasser verbraucht. Die eingeleiteten Löschmaßnahmen mit sofortigem Schaumeinsatz zeigten schnell Erfolg und die Flammen waren zügig niedergeschlagen. Die Erkundung durch die Drohne ergab, dass sich im Abschnitt Nord auf westlicher Seite ein Stahltank im obersten Geschoss befand. Es galt abzuklären, ob dieser standsicher ist oder eine Gefahr für die Einsatzkräfte darstellte. Dabei erwies sich die Drohne als wertvolles Hilfsmittel. Mittels Wärmebildkamera konnte eindeutig festgestellt werden, dass die Brandbeaufschlagung des Tanks und der darunterliegenden Stahlträger eine Erwärmung auf 160 Grad Celsius zur Folge hatte und somit in einem Bereich lag, der die Statik noch nicht beeinträchtigte.
