Lok auf Geisterfahrt

Führerlose, brennende Werkstatt-Lok gerät ins Rollen – Nach sechs Kilometern Fahrt gelingt Stopp im Bahnhof von Freilassing | Von Michael Brandl*

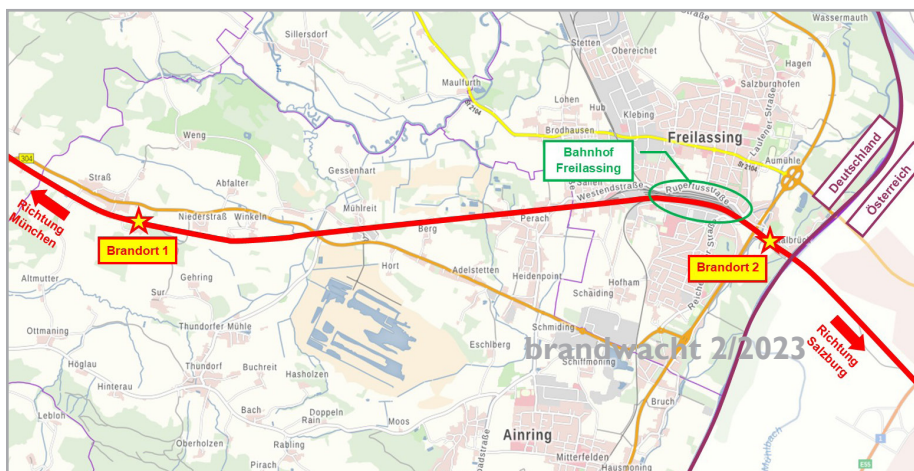
Im Bereich der Gemeinde Ainring bemerkte die Besatzung einen Brand

an der Lok und brachte diese rund sechs Kilometer nach dem Bahnhof Freilassing auf freier Strecke kurz vor dem Ainringer Ortsteil Straß zum Stehen. Beide Mitarbeiter konnten das Fahrzeug unverletzt verlassen und über die Notfallleitstelle der Deutschen Bahn das Brandereignis an die Integrierte Leitstelle Traunstein melden.
