Brand im »Mohrenwirt«

Feuer in historischem Gasthaus – Flammen bahnen sich unmerklich einen Weg ins Dachgeschoss – Kritische Löschwasserversorgung | Von Robert Keppeler*

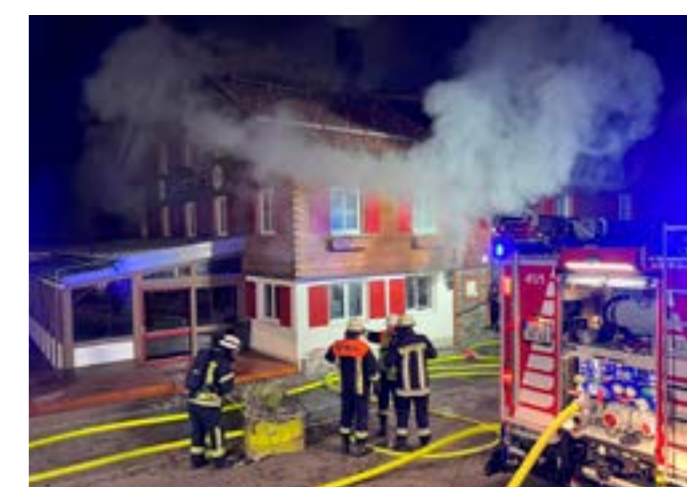
Bild o.l.: Außenangriff und Löscharbeiten ca. eine halbe Stunde nach Durchzündung des Dachgeschosses; Bilder r.: Erster Einsatzabschnitt ca. 20 Minuten nach Eintreffen der ersten Einsatzkräfte, Brandbekämpfung durch zwei Atemschutztrupps vor der Vermisstensuche
