Großbrand im Reifenlager

4.000 Reifensätze ein Raub der Flammen | Von Johannes Becker*

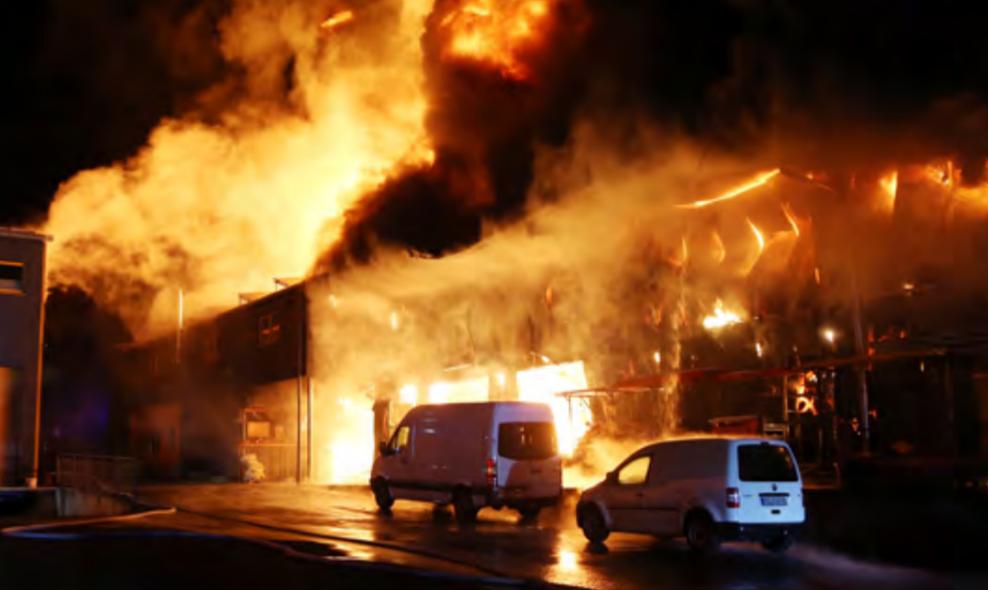
Bild o.: Hauptzugang zur Lagerhalle. Bild u.: Die komplette Lagerhalle stand in Vollbrand.

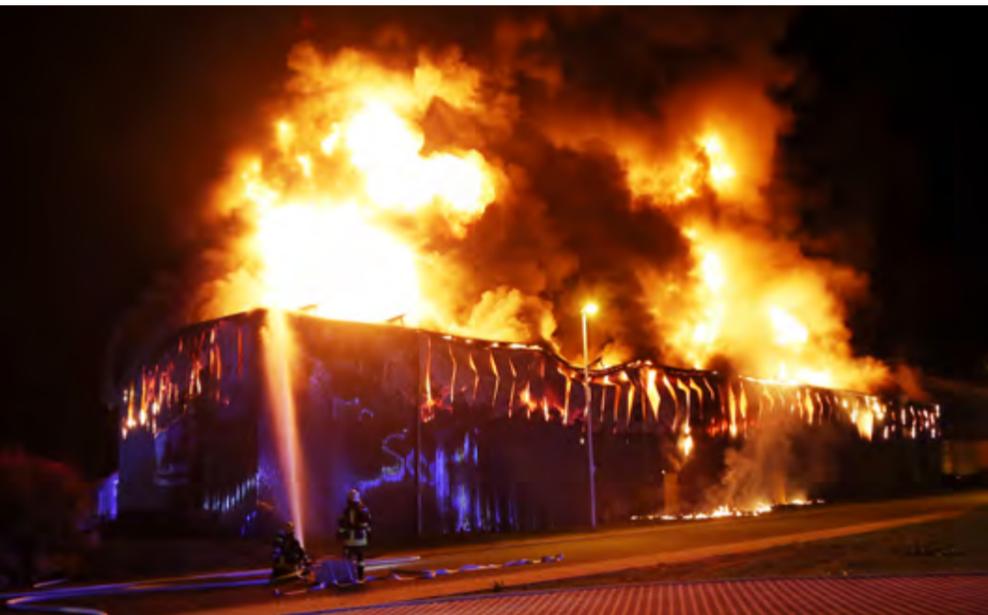
Nachdem die Stahlstruktur der Halle in sich zusammengefallen war und das Feuer keine neue Nahrung fand, ließ die Brandintensität merklich nach. Aber erst nachdem mit einem Bagger der Firma Schuck die Bleche der Außenfassade entfernt worden waren, konnten von allen Seiten wirksame Löscharbeiten mit Schaum durchgeführt werden.

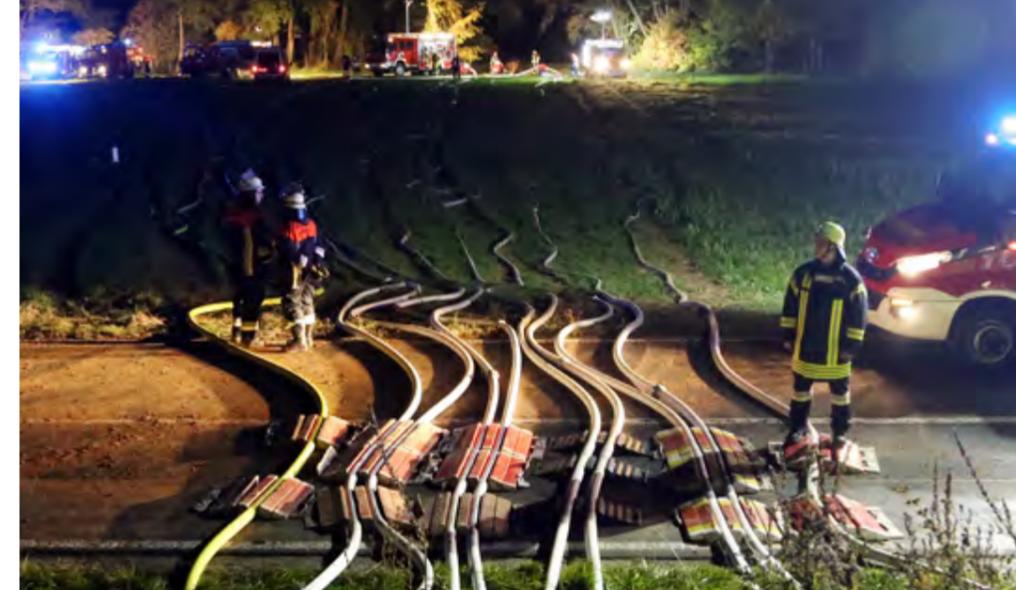
Da in ca. 250 Metern Entfernung das Flüsschen Elsava am Gewerbegebiet vorbeifließt, wurde entschieden, mehrere Förderleitungen von dort aufzubauen. Dazu wurden im Laufe des Einsatzes vom GW-L2 der Feuerwehr Elsenfeld insgesamt 10 B-Förderleitungen von der Elsava über ein Feld und die Staatsstraße 2308 verlegt, die hierzu zwischen dem Ortsausgang Rück und dem Kreisel nach Elsenfeld komplett gesperrt wurde. Für die Wasserentnahme wurden die Feuerwehren Streit, Mechenhard und Sommerau nachalarmiert. Die Spitzenentnahme aus dem offenen Gewässer betrug

Bild o.: Zur Versorgung der Wasserwerfer wurden 10 B-Förderleitungen zum Flüsschen Elsava gelegt. Bild u.: Drohnenaufnahme der Lagerhalle.
