Glück im Unglück

Großfeuer auf Bauernhof in Oberfranken – Massiver Löschangriff rettet Wohnhaus und 50 Schweine | Von Reiner Hoffmann und Roland Fuchs*

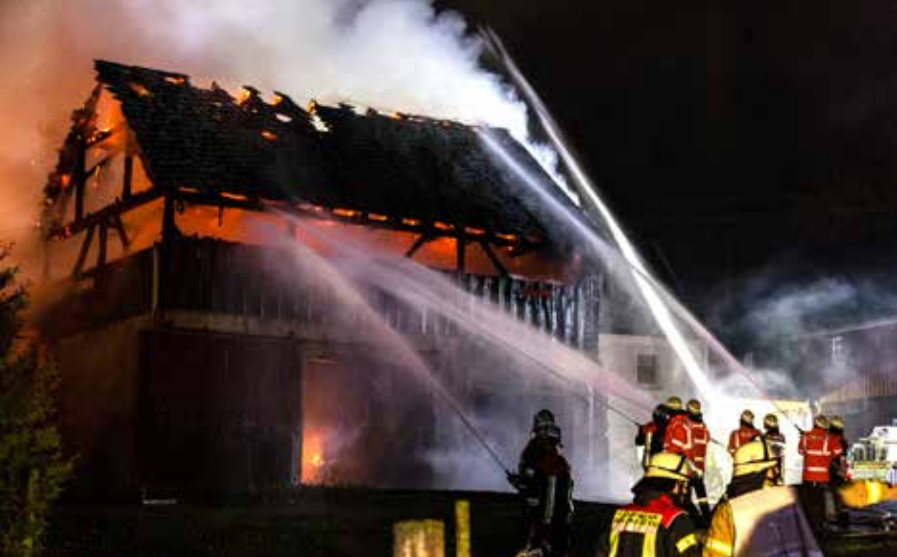
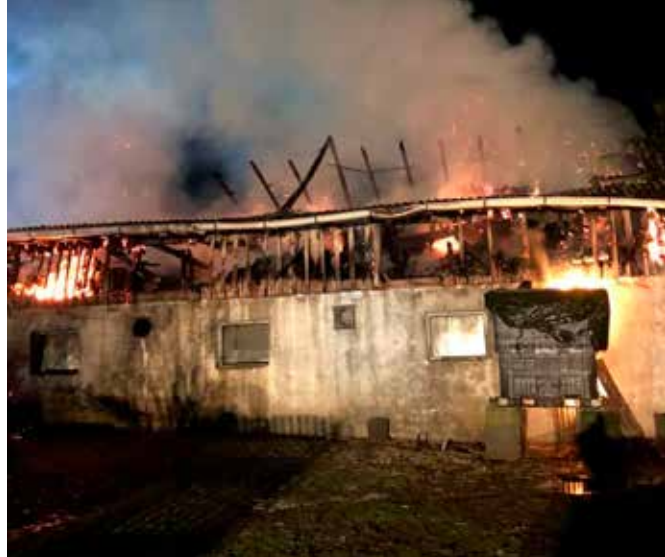
Im Dachboden des Zwischenbaus des Landwirtschaftlichen Gebäudes verbrannten 50 Hühner.

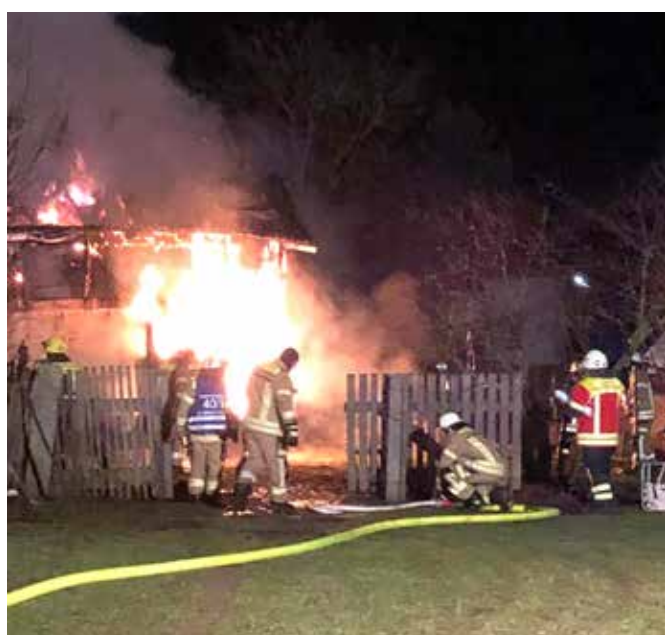
Durch den massiven Löschangriff konnten das Wohnhaus, ein PKW, 50 Schweine und vier Gänse gerettet werden.

Dank des massiven Löschangriffes mittels des o.g. Dachwerfers (TLF 4000) und mehreren C-Rohren konnten vor allem das Wohnhaus, ein PKW und die im Stall befindlichen 50 Schweine und vier Gänse gerettet werden. Für rund 50 Hühner, die im Dachboden des Zwischenbaus untergebracht waren, kam jede Hilfe zu spät.
