Flammeninferno auf fränkischem Dreiseithof

Großbrand eines ehemaligen Bauernhofes in enger Bebauung – Vorbildliche landkreisübergreifende Zusammenarbeit von 185 Feuerwehrkräften aus 19 Feuerwehren – Übergreifen auf Kirche und Nachbargebäude verhindert | Von Alexander Bönig*

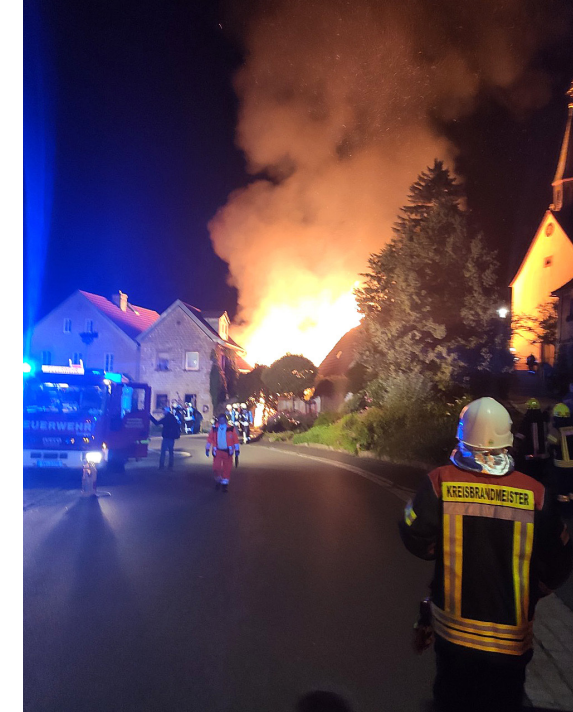
Während der Brandbekämpfung von Süden her aufgenommen. Rechts das Nebengebäude im Osten, dahinter die Scheune, links der an das Wohnhaus angebaute ehemalige Stall

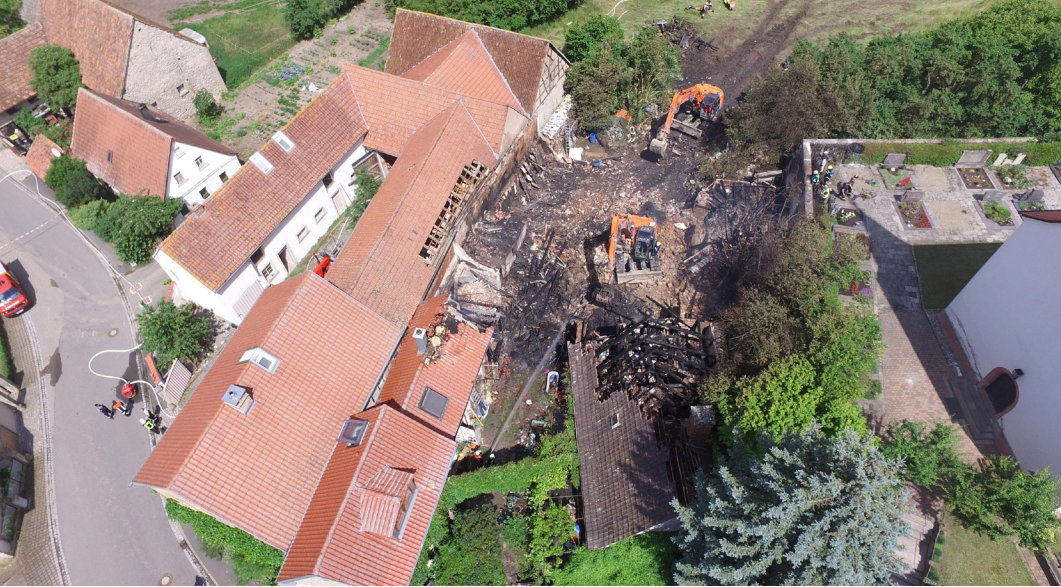
Unmittelbar nach dem Eintreffen der ersten Kräfte aus Richtung Süden aufgenommen, rechts im Bild die durch Funkenflug gefährdete Kirche
