## Einsatzbericht

# Schrecklicher Fasching

**Berggasthof Mooshütte brannte in der Nacht zum Faschingsdienstag – Schwierige Löschaktion im Bayerischen Wald – 22 Feuerwehren mit 44 Fahrzeugen und Rettungsdienst mit 28 Fahrzeugen im Einsatz – 35 Hotelgäste räumten ihre Parkplätze – Brandursache: Zigarettenkippe im Blumentopf**

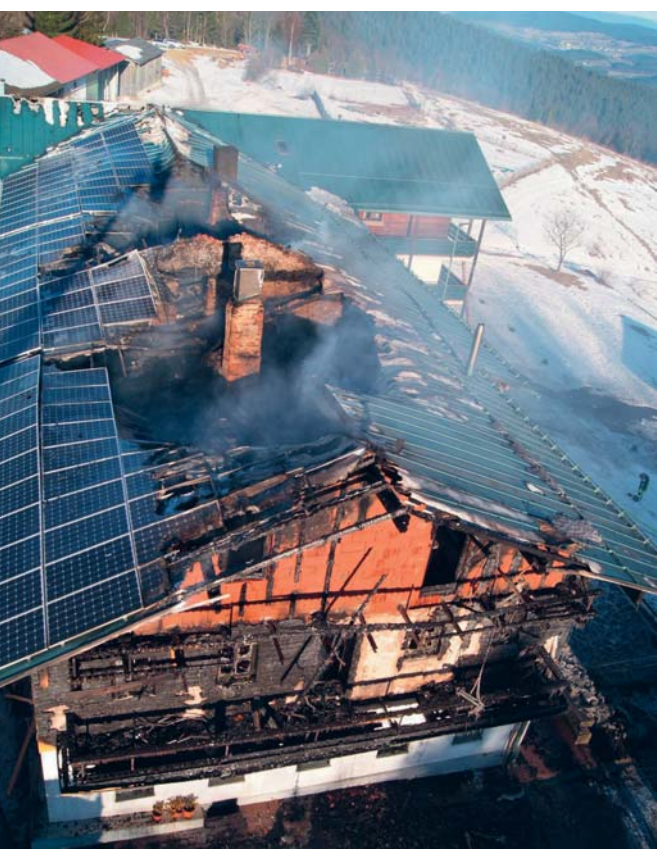
Erst am nächsten Morgen war das Ausmaß der Zerstörung sichtbar.
