Lkw außer Kontrolle

Irre Chaosfahrt, verheerende Lkw-Fahrt, Lkw-Horrorunfall. So titelten die Medien am 9. Februar nach einem beispiellosen Verkehrsunfall in der Fürther Innenstadt am Vorabend. Für die örtliche Feuerwehr war es ein Einsatz, der fast alle Facetten des Aufgabenspektrums aufzeigte. | Von Christian Rieck*

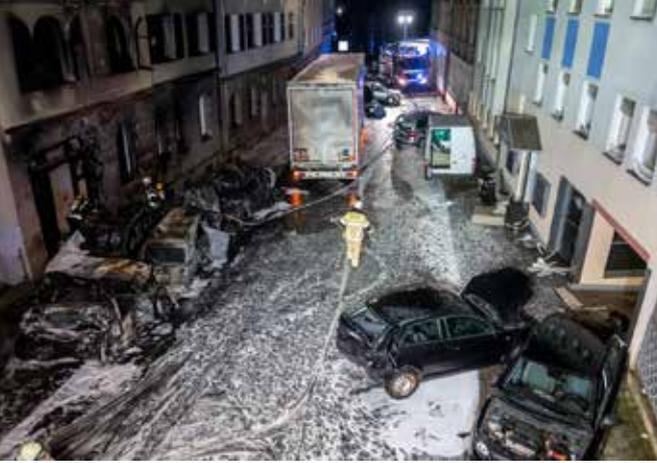
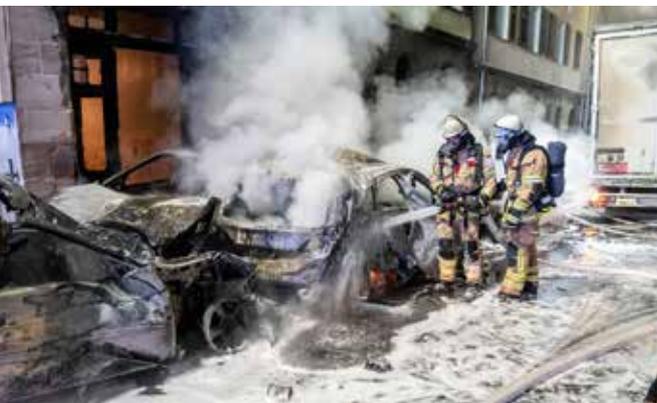
Die Alkohol-Fahrt eines Lkw-Fahrers richtete in der Führer Innenstadt große Schäden an und war eine Herausforderung für die Einsatzkräfte.
