# Großbrand im historischen Ortskern

Brand von drei historischen Gebäuden, einem Nebengebäude und vier Dachstühlen – Rasante Ausbreitung der Flammen | Von Florian Sperber\*

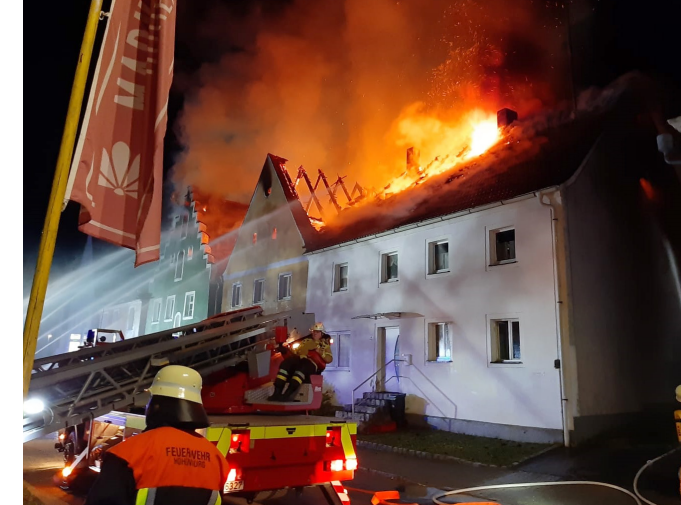
Bild o.: DLK 18/12 der FF Amberg geht in Stellung; Bild u.: Lage im Innenhof (»Raiffeisenhof«) gegen 22:07 Uhr

Als Brandursache wurde ein technischer Defekt ermittelt. Die bauliche Begutachtung der Gebäude ergab eine teilweise Einsturzgefahr aller betroffenen Gebäude. Der Brand war nur auf die Dachstühle und die obersten Etagen beschränkt. Mit dem schnellen Eintreffen der DLK 18/12 der FF Amberg konnte gezielt mit dem Wenderohr von oben ein Löschangriff erfolgen.

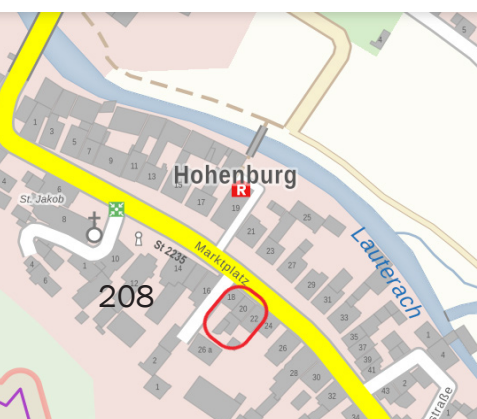
Marktplatz Hohenburg mit markierten Brandobjekten

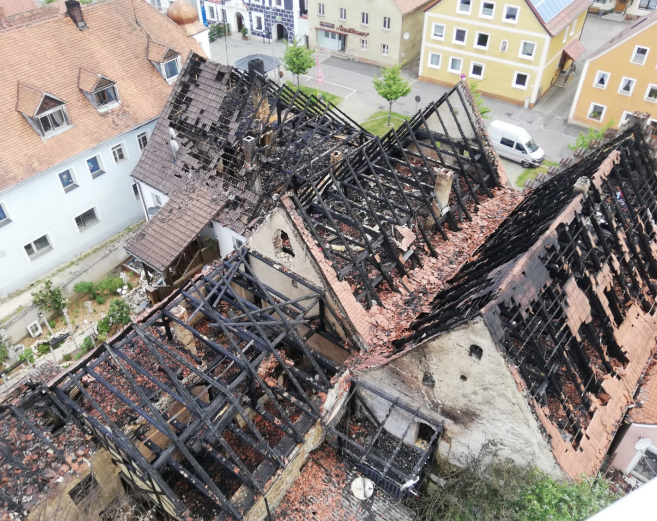
Luftbild der Einsatzstelle am folgenden Tag
